## ANÁLISE DOS IMPACTOS AMBIENTAIS RELACIONADOS AO USO PÚBLICO NA FURNA DO BURACO DO PADRE, PARQUE NACIONAL DOS CAMPOS GERAIS (PR)

## ANALYSIS OF ENVIRONMENTAL IMPACTS RELATED TO PUBLIC USE AT BURACO DO PADRE SINKHOLE, CAMPOS GERAIS NATIONAL PARK (PR)

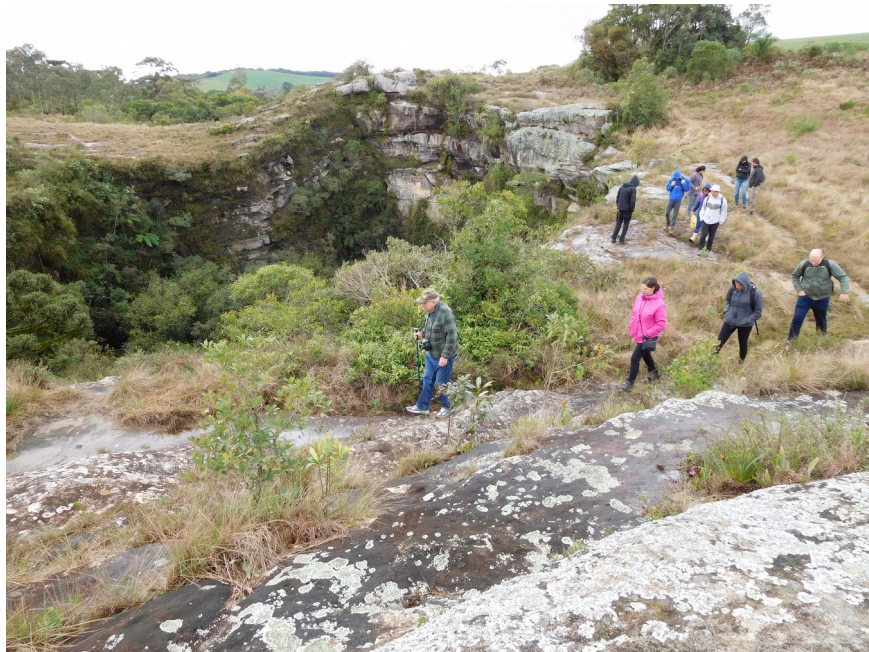
**Figura 02** - Grupo em visita a uma das furnas em rochas areníticas da Formação Furnas, no local conhecido como Furnas Gêmeas.

A área do Buraco do Padre é um conjunto de fendas, falhas, furnas, cavernas, ressurgências e sumidouros, de admirável beleza cênica, por onde corre o Rio Quebra-Pedra (Pontes et al., 2010). A fuma principal, denominada Buraco do Padre, está inserida no Lineamento Rio Quebra-Perna, conjuntamente com as Furnas Gêmeas

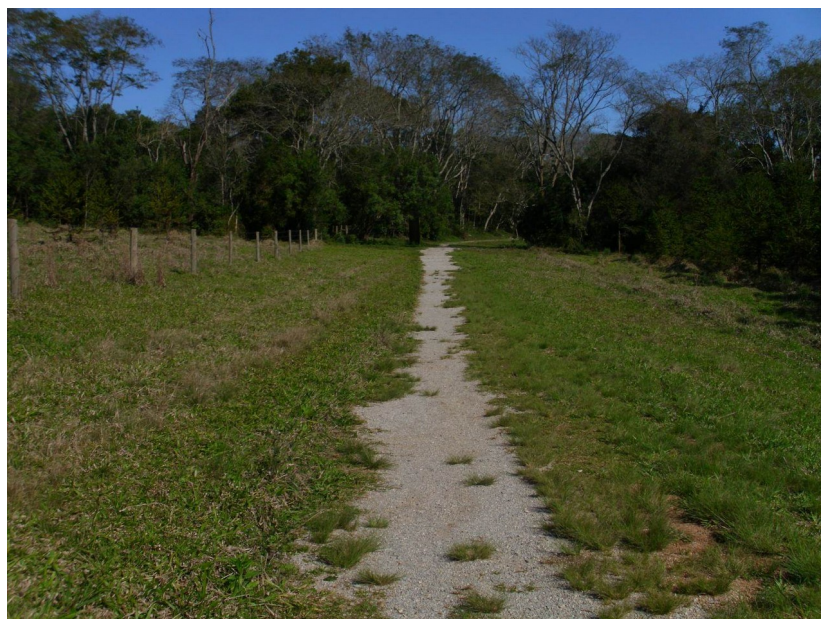
**Figura 05-** Crescimento da vegetação observada a partir do Ponto 01 na trilha.

No caso do Ponto 1 e a diferença observada entre janeiro (0,53) e fevereiro (0,31), percebe-se que devido ao fato de janeiro ser um mês chuvoso na região, a vegetação cresceu mais rapidamente, alterando a largura da trilha. Isso pode ser observado na figura 05, que retrata esse ponto e o crescimento irregular da vegetação. Nos meses mais secos, a largura da trilha se manteve mais constante. Nos outros pontos há mais árvores e não estão completamente descobertos como esse, e portanto não sofreram variações tão grandes.

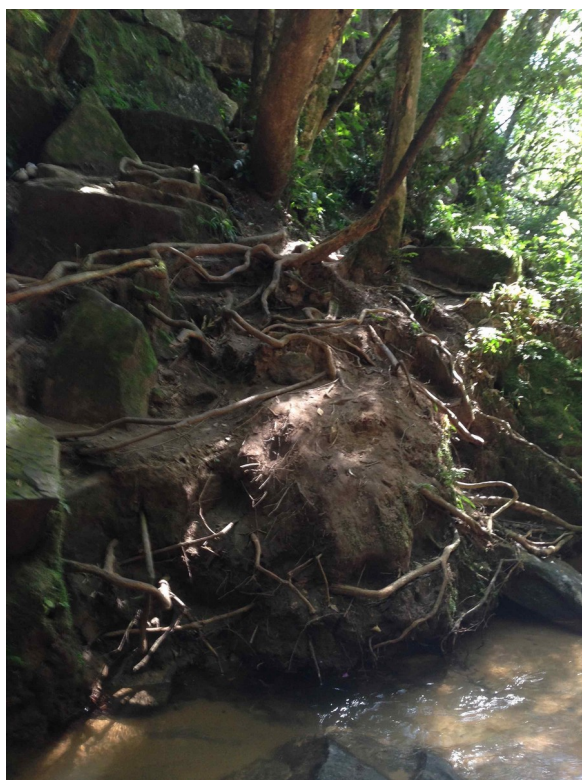
**Figura 06 -** Danos no segmento final da trilha da fuma do Buraco do Padre

Os problemas eventuais de drenagem no decorrer da trilha são pouco perceptíveis, tornando-se indicadores quando o tempo é mais úmido e chuvoso. O ponto de relevante impacto está no segmento de trilha final, onde há um degrau natural, algumas árvores com raízes expostas, sinais de erosão e perda de solo, o que é agravado pela utilização deste trecho de terreno para se ter acesso ao interior da fuma. Na figura 06 é possível perceber a situação de fragilidade tanto da agregação do solo quanto da permanência das árvores próximas.

As propostas de ações de curto prazo deveriam ser direcionadas para este último

trecho da trilha, que merece maior atenção. Desta forma, sugere-se a interdição temporária da área para que seja possível executar a recuperação do trecho. Poderiam ser instalados diques de contenção, que como explica Lechner (2006), “podem ser instalados fora da trilha em áreas instáveis para estabilizar a erosão e prevenir danos ao piso da trilha”. Segundo o mesmo autor, é possível fazer paredes de pedra ou muros de arrimo para sustentar o piso e estabilizar taludes, características que estão nesta área.

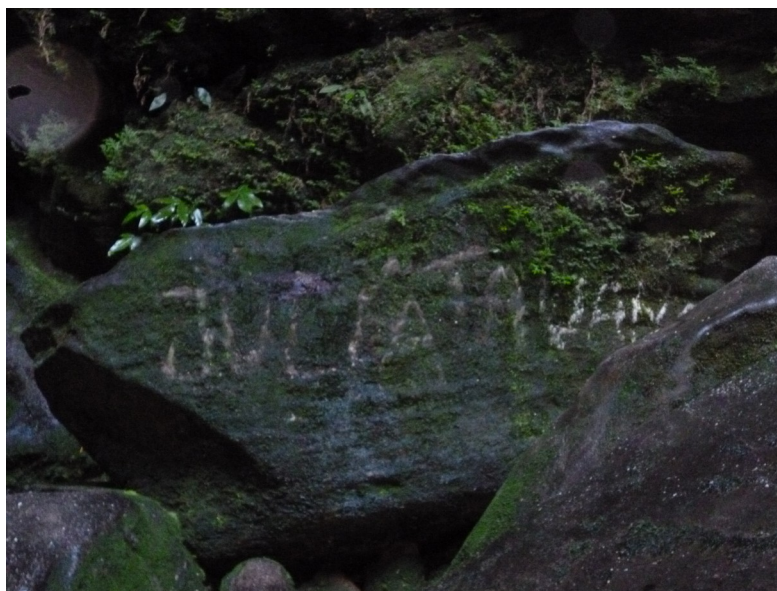
**Figura 07** – Inscrições nas rochas, observadas dentro da furna.

Em relação aos danos, o que foi observado foram inscrições nos paredões do interior da furna (Figura 07). Como são formados por arenito, é relativamente fácil deixar marcas neste tipo de rocha. Desta forma, as inscrições existentes acabam permanecendo por longo tempo, até que os líquens e musgos cubram a área atingida. Mas é possível evitar novas inscrições, com trabalhos contínuos de educação ambiental, fiscalização e sensibilização dos visitantes.

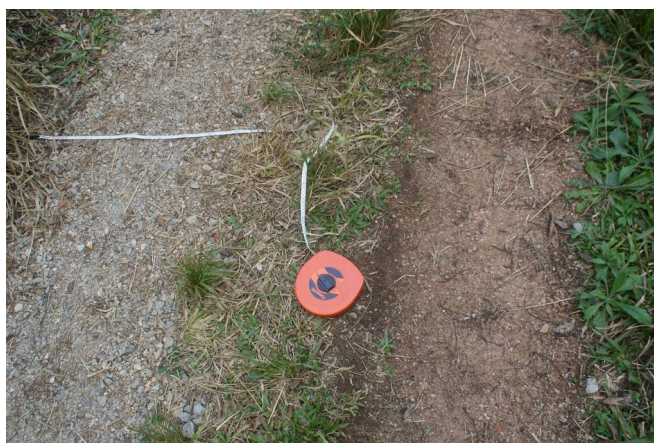
**Figura 08** – Desvio da trilha, observado entre o Ponto Amostral 3 e 4.

Durante o percurso da trilha principal até a furna foram identificados desvios nos segmentos 2 e 3 (Quadro 04). Tais desvios ocorrem pela presença de obstáculos naturais e quando a trilha se aproxima do leito do rio. E ainda, há um desvio de trilha sem motivo aparente, mas que, provavelmente existe pelo fato da trilha ser linear, ocasionando encontros entre os visitantes que chegam e os que estão voltando (Figura 08).

As situações de desvio das trilhas poderiam ser resolvidas com a inclusão de estruturas simples que direcionassem ou induzissem o visitante a utilizar o caminho

oficial. Exemplos podem ser a disposição de pedras nos limites laterais da trilha, utilização de galhos, troncos de árvores tratados e cortados ou semelhantes.

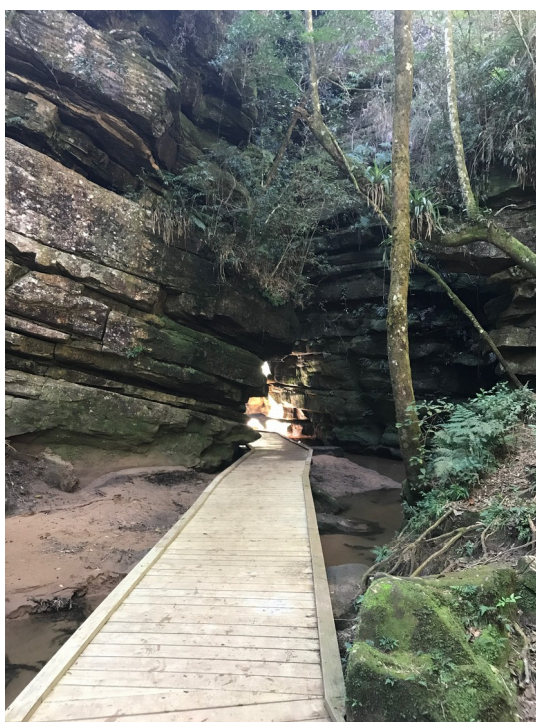
**Figura 09** – Nova entrada para a furna, feita em madeira e sobre o rio.

Por outro lado, algumas dessas ações vem sendo realizadas pelos proprietários, com recursos próprios juntamente com os recursos dos ingressos de entrada (BURACO DO PADRE, 2019). É o caso da parte da trilha imediatamente antes de adentrar a furna, em que as raízes estavam expostas (Figura 06). Foi feito um desvio e agora a trilha é suspensa sobre o rio, tal como pode ser observado na Figura 09.

A direita na foto observam-se as raízes expostas por onde os visitantes desciam antes da construção da passarela. A passarela facilitou a entrada na furna, inclusive para idosos e cadeirantes, entretanto, devido a própria dinâmica do rio, já foi observado que quando há muita chuva a água passa por cima da estrutura. Atualmente, em dias de muita chuva a área é fechada por medida de segurança.

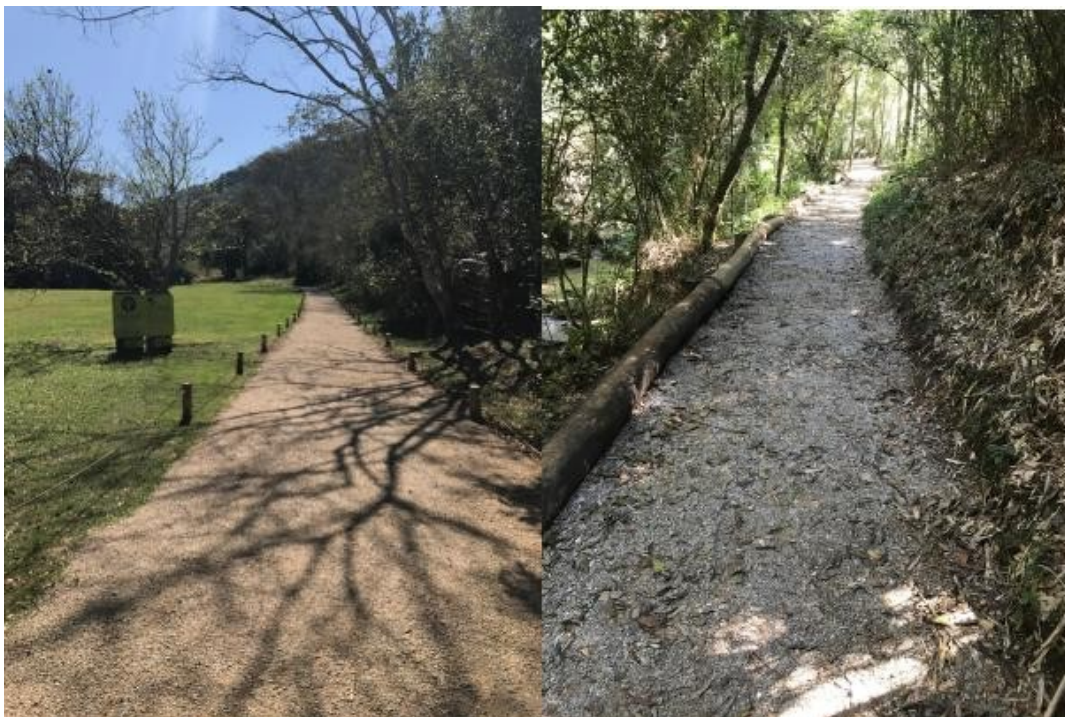
**Figura 10** – Aspectos da trilha após a revitalização.

Outro aspecto observado atualmente é que a largura da trilha aumentou (Figura 10), e há pequenos postes de madeira tratada, ligados por cordas, entre os Pontos amostrais 1 e 4. E na área em que há sombra na trilha, foram instalados troncos tratados (entre os Pontos 5 e 6). Todas essas estruturas auxiliam a delimitar a trilha e assim minimizar parte dos impactos negativos observados anteriormente.
